*Természeti Katasztrófák Csökkentésének Világnapja
Nemzetközi Tudományos Konferencia*

Budapest, 2021. október 20.

Atomerőmű földrengésveszélyes övezetben - Fukushima tanulságai

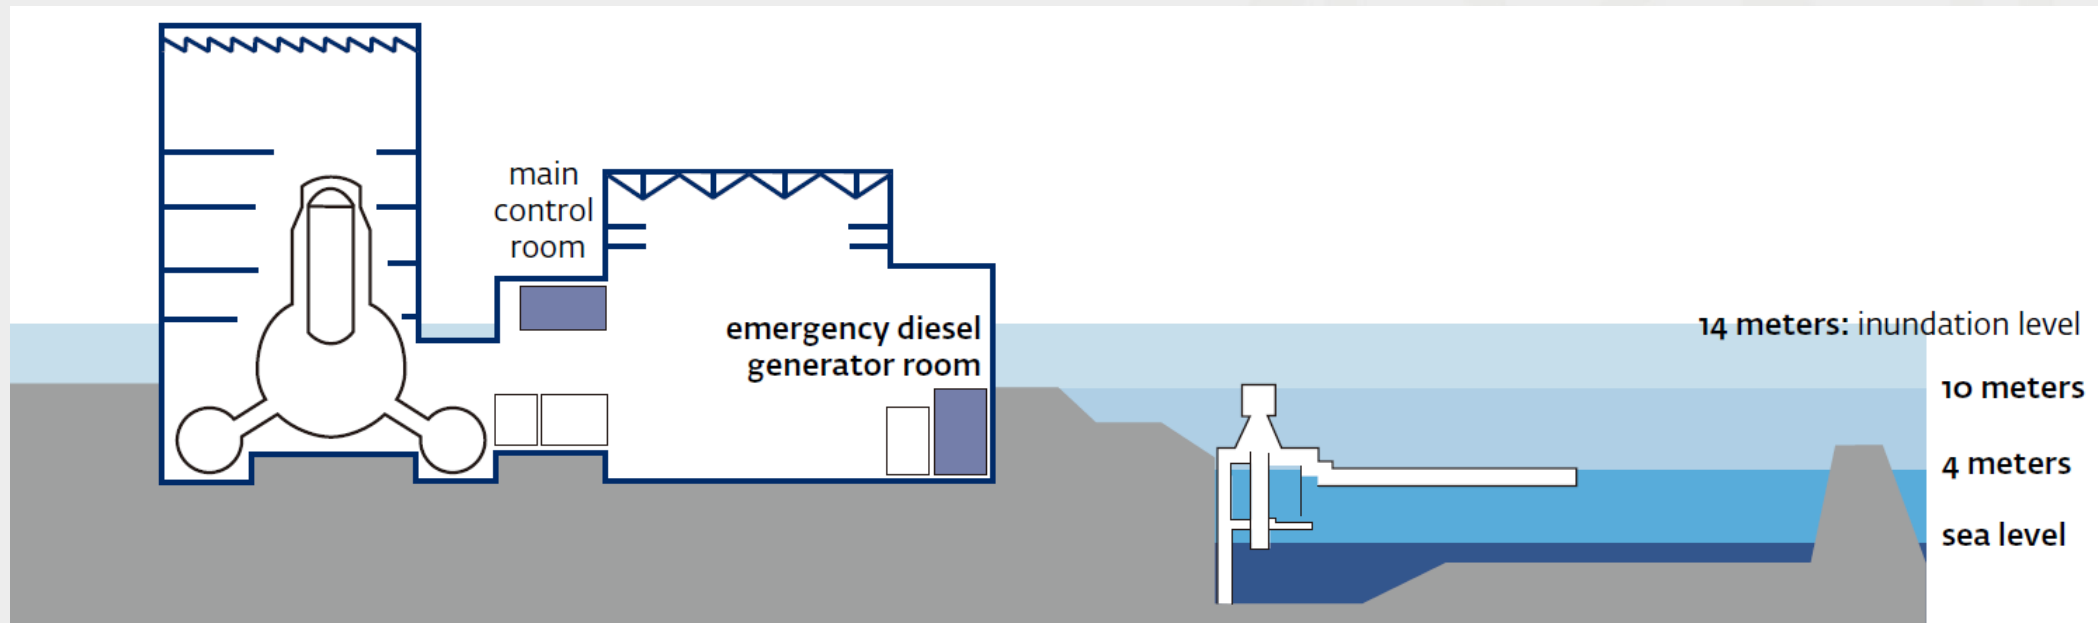
A szökőár azonnali következményei

- A szökőár elárasztotta a vészhűtés berendezéseit, beleértve az dízelgenerátorokat és akkumulátorokat is, ami az 1.-2.-3.-4.-5. reaktorokat érintette
- Hűtés híján az üzemanyag megolvadt az 1.-2.-3. reaktorban, és radioaktív anyagok kerültek a levegőbe
- Hidrogénrobbanások történtek (1., 3., 4. reaktorban), melyek kárt okoztak az 1., 3. és 4. reaktorokat ellátó épületekben.
- Mind a 6 reaktor hűtése leállt.

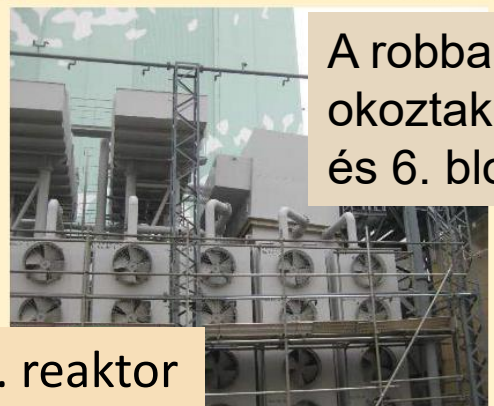
5. reaktor

A robbanások nem
okoztak kárt az 5.
és 6. blokkban
