Vasbeton szerkezetek tűzállósága

Kedvező tulajdonságainak köszönhetően napjainkra a vasbeton az egyik legjelentősebb építőanyaggá vált. Térhódításának egyik oka, hogy nemcsak az egyszerű, de különleges szerkezeteket egyaránt lehet készíteni vasbetonból. Ugyanakkor tűz esetén a viselkedése számos, a tervezés szempontjából fontos tanulsággal szolgál. Ennek jelentőségét és a hőterhelés során bekövetkező változásokat mutatják be szerzőink.

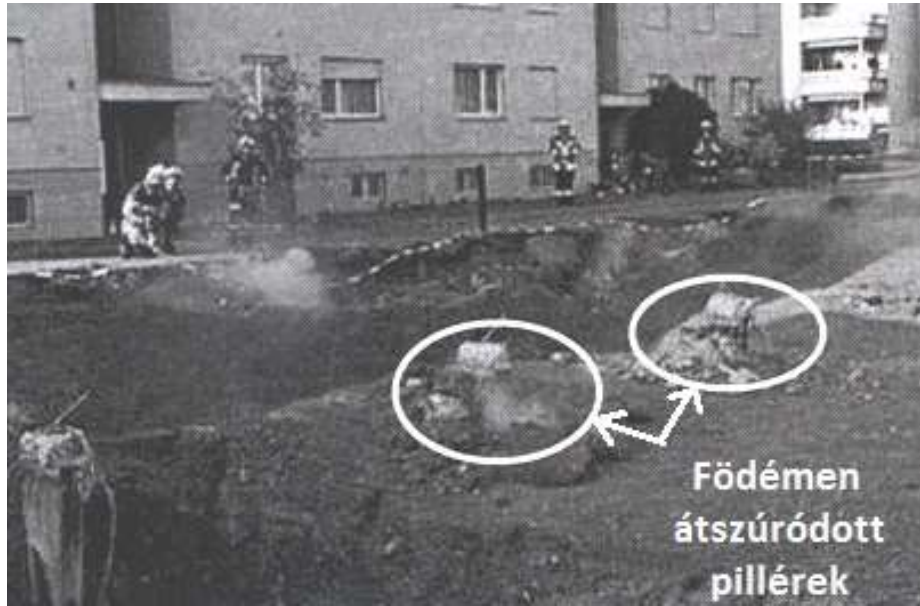
1. ábra: Gretzenbach-i mélygarázs tönkremenetele, 2004 [2]

Vasbetonszerkezetek esetén is jelentősen károsodhat a szerkezet egy tüzeset közben. 2004. november 27-én Gretzenbachban (Svájc) keletkezett tűz egy mélygarázsban. A tűz hatására 54 perc után a garázs födéme leszakadt. Az építmény födémátszúródás miatt ment tönkre (*1. ábra*) [1].

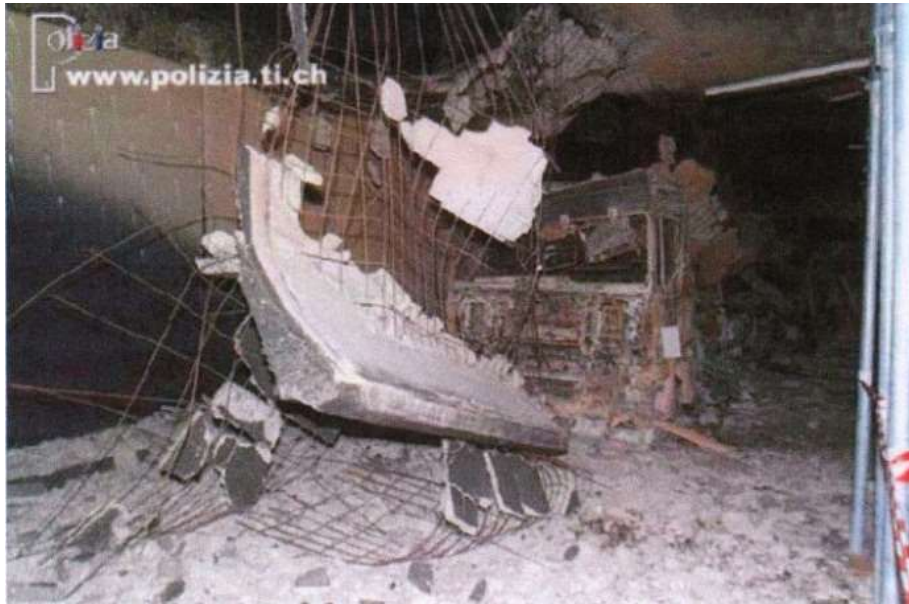
3. ábra: Gotthárd-alagút betonfelületének réteges leválása [5]

A jellemzően vasbeton szerkezetű alagutak tervezése során is fokozott figyelmet kell szentelni a tartószerkezetek tűzterherre történő tervezésére, mivel az alagutakban viszonylag gyorsan magas hőmérséklet alakulhat ki. Ezt megtörtént esetek is bizonyítják: a Montblanc-alagútban 1999. március 24-én, míg a Szent Gotthárd-alagútban 2001. október 24-én következett be tűz [4]. Alagúttüzeknél gyakori tönkremeneteli mód a teljes összeomlás mellett a betonfelület réteges leválása is (3. ábra), amit a gyorsan emelkedő léghőmérséklettel lehet magyarázni.

- (1) a beton alkotóelemeinek kémiai és fizikai átalakulására (1. táblázat),
- (2) a betonfelület réteges leválására (3. ábra).

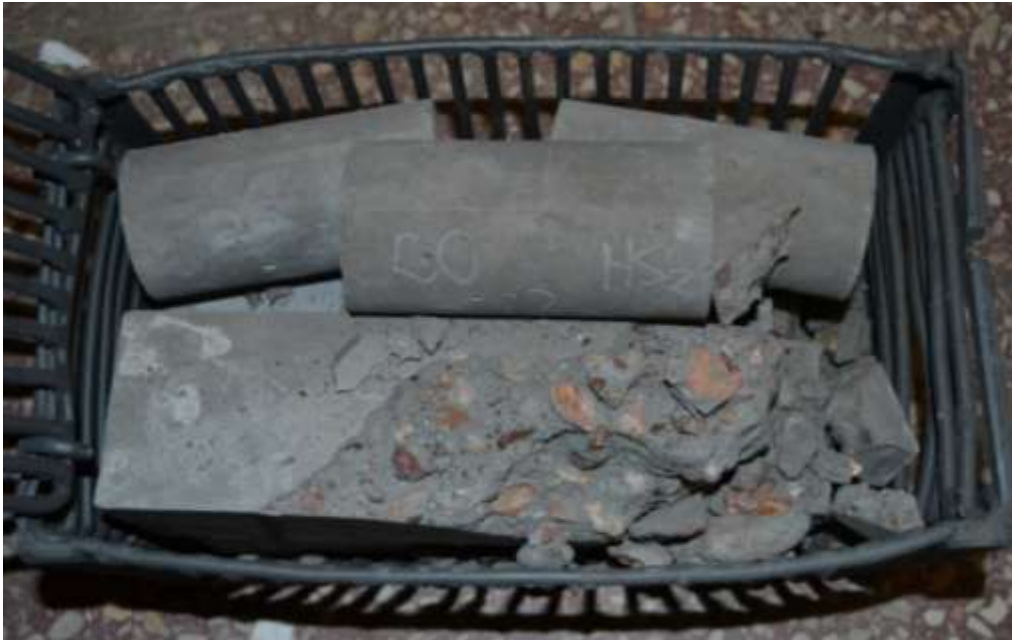
5. ábra: 1000°C hőterhelést követően az épen maradt henger alakú próbatestek, illetve a tönkrement hasáb alakú próbatestek

A spalling vizsgálata kis méretű próbatesteken is lehetséges, azonban tudni kell, hogy a különböző alakú próbatestek hőterhelés hatására eltérően viselkednek. A hasáb alakú próbatesteknél nagyobb számban figyeltük meg a próbatest robbanásszerű tönkremenetelét, mint a henger alakú próbatesteknél (5. ábra). Ez azzal magyarázható, hogy a csúcsok és az élek környezetében ugyanakkora hőbevitel esetén magasabb hőmérséklet alakul ki, mint az elemek más részein (6. ábra), így a különböző alakú próbatesteknél eltérő feszültségeloszlás alakul ki. Ezzel magyarázható, hogy hasáb alakú próbatesteken nagyobb mértékben figyeltük meg a spalling, azaz a felület réteges leválásának jelenségét.

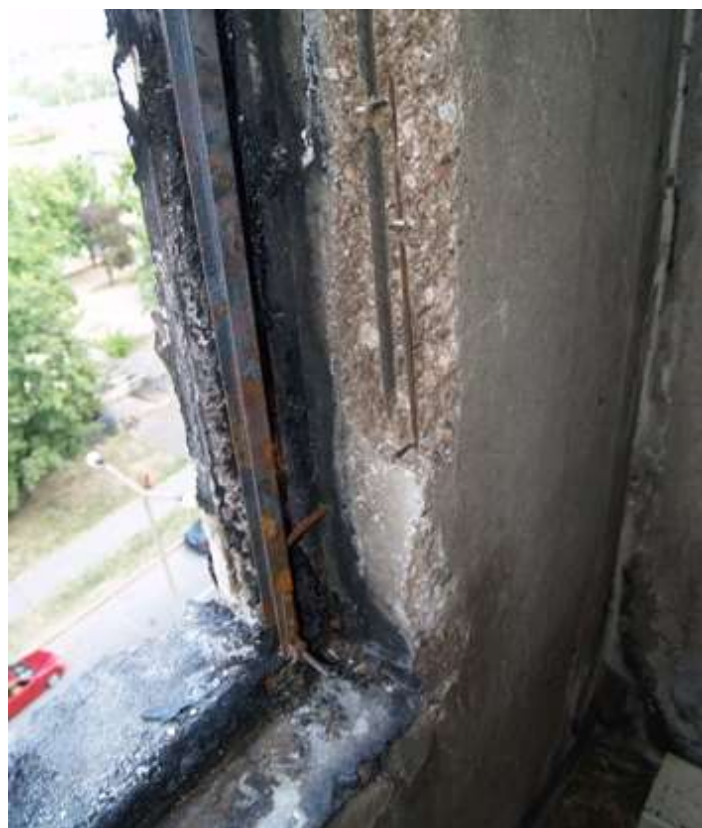
7. ábra: Betonfedés sajátos leválása az ablak mentén, sarokban, a Miskolc, középster u. 20 sz. alatti paneles lakóépület 2009. augusztus 15-i tüzeseténél [14]
