Fire Information Exchange Platform (FIEP)

Tűzeset
rekonstruálása a
közösségi média és
IT eszközök
segítségével.

Egy hűtőszekrény meghibásodása miként vezethet a tagállamok és az EU tűzvédelmi szabályozásainak az átgondolásához?

Grenfell Tower – idő tábló

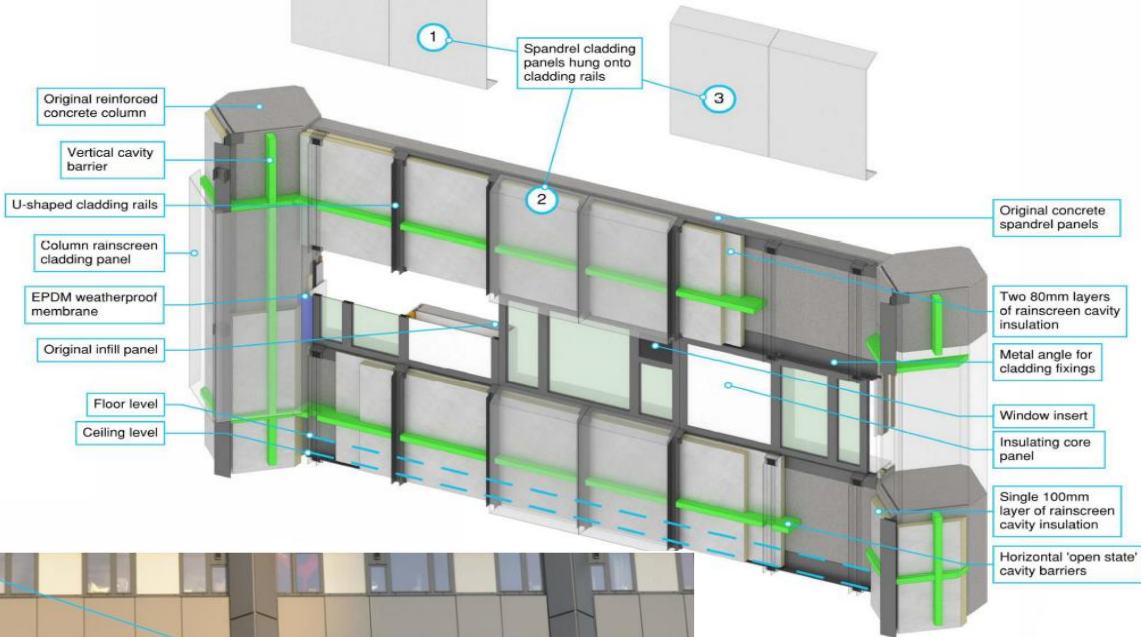
<https://www.grenfelltowerinquiry.org.uk/evidence/dr-barbara-lanes-expert-report>
 The illustration is from Dr. Barbara Lane Phase 1 Report – Section 8.6 (Figure 8.8)

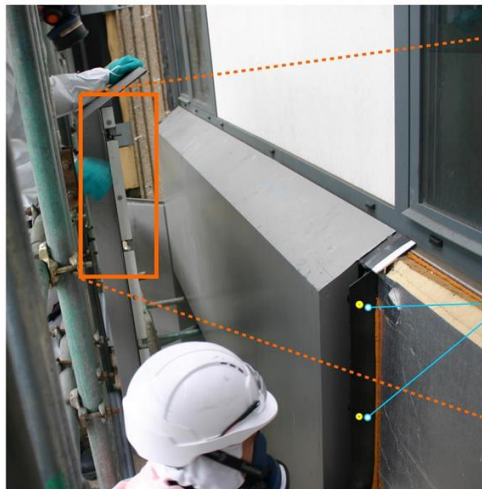
Fitting method of bolt into slot

Slots cut for hanging on bolts

Hanging bolt in cladding rail

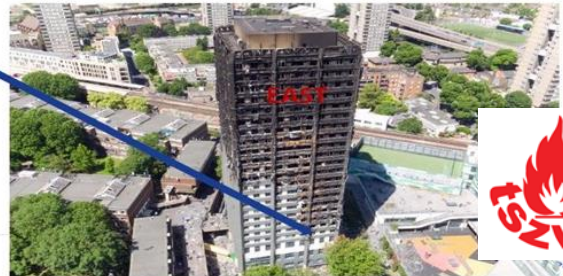
Melted PE on columns

Debris on window detail

Debonded ACM panel
