## Acélszerkezetek tűzvédő festékeinek ellenőrzése

**Mikor, hogyan és milyen módszerekkel ellenőrizhetők a tűzvédő festékek? Mit ír a szabályozás? Hogyan lehet ezt teljesíteni? Melyek a gyakorlati lehetőségek? Milyen hatással van az öregedés a tűzvédő festékrétegekre? Mikor és hogyan célszerű a tűzvédő festékréteget ellenőrizni? Vegyész-mérnök, korrózióvédelmi szakmérnök szerzőnk kicsit más megvilágításba helyezi a témát.**

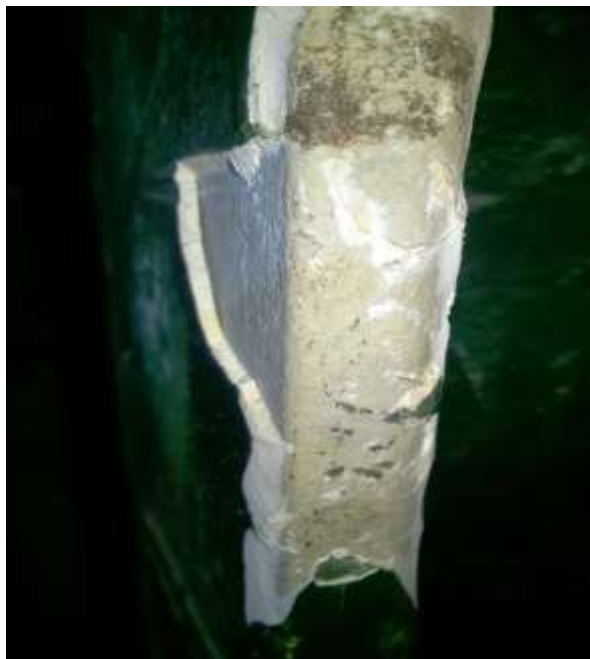
### ***Karbantartás hiánya***

Az élekről leverődött tűzvédő bevonatrendszer nem javították ki, bár a szerkezet beltéri, ennek ellenére a javítás hiánya miatt az acélszerkezet éle rozsdásodásnak indult.
