# Európai tűzvédelmi szabályozási törekvések

BM OKF – NKE – TSZVSZ Tudományos Konferencia

2019. április 10.

# Minden szabályozás annyit ér amennyit betartanak belőle!

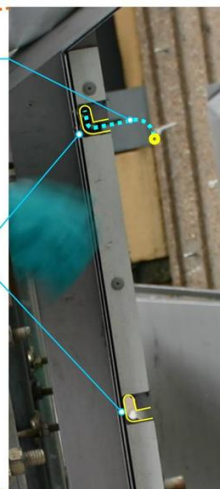
Fitting method of bolt into slot

Slots cut for hanging on bolts

Hanging bolt in cladding rail

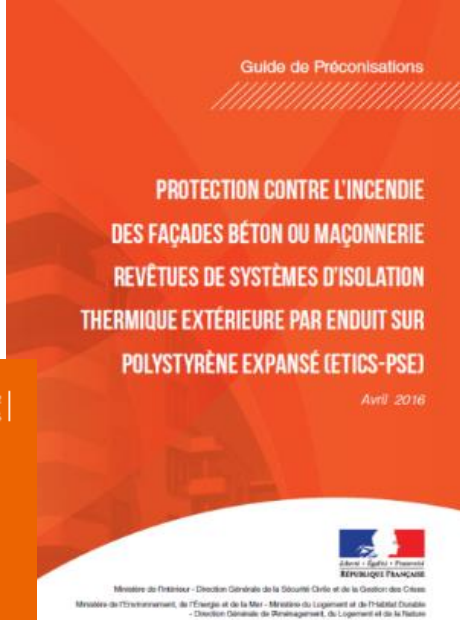
## EPS ETICS Recommendations

Stone wool strips at each level

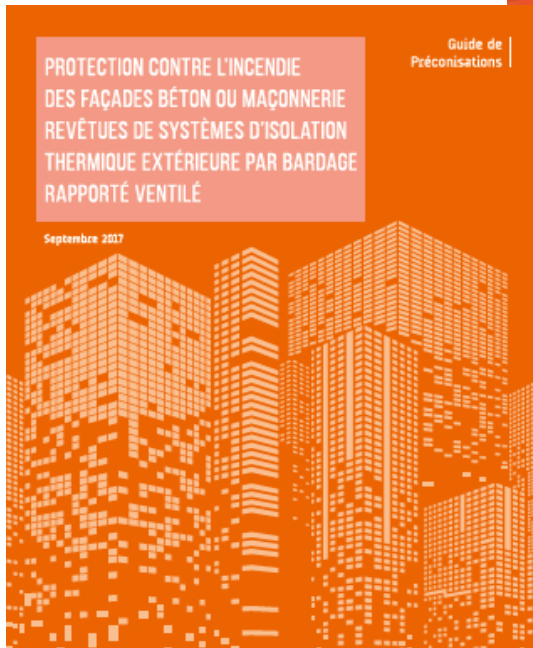
## Ventilated Facade Recommendations

With metal flashing every two levels and mineral wool insulation only
