Ipari gyártócsarnok tűzesete

KÉSZÍTETTE: HARIS REGINA ZSÓFIA TŰ. FHDGY.

KECSKEMÉT, 2022. JÚLIUS 7

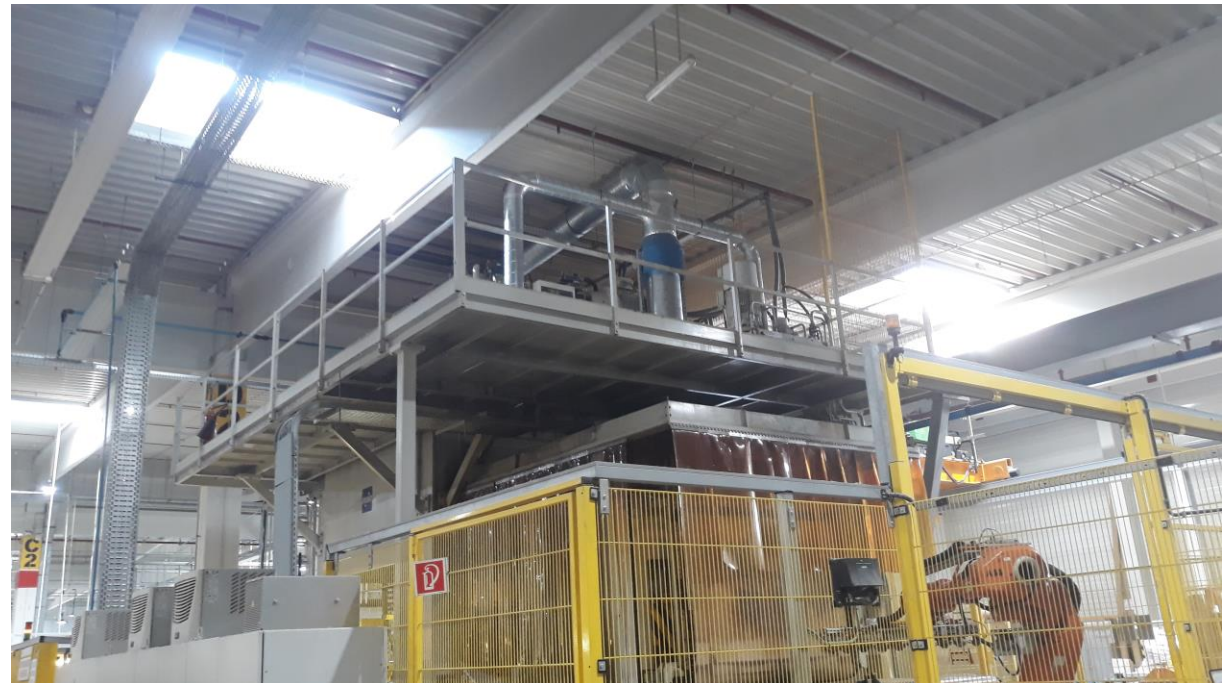
Gépészeti áttörés

- ▶ zártszelvény „kiváltó”
- ▶ acéllemez az áttörés körül PUR hab tömítéssel
- ▶ hőszigetelés megszakítása fenyődeszkával és OSB lappal

Tűzzel érintett berendezés

- ▶ FRIMO GT PRESS présgép
- ▶ Természetes szövet (50% újrahasznosított rost, 50% PP)
- ▶ üzemi hőmérséklet 150-200 C°

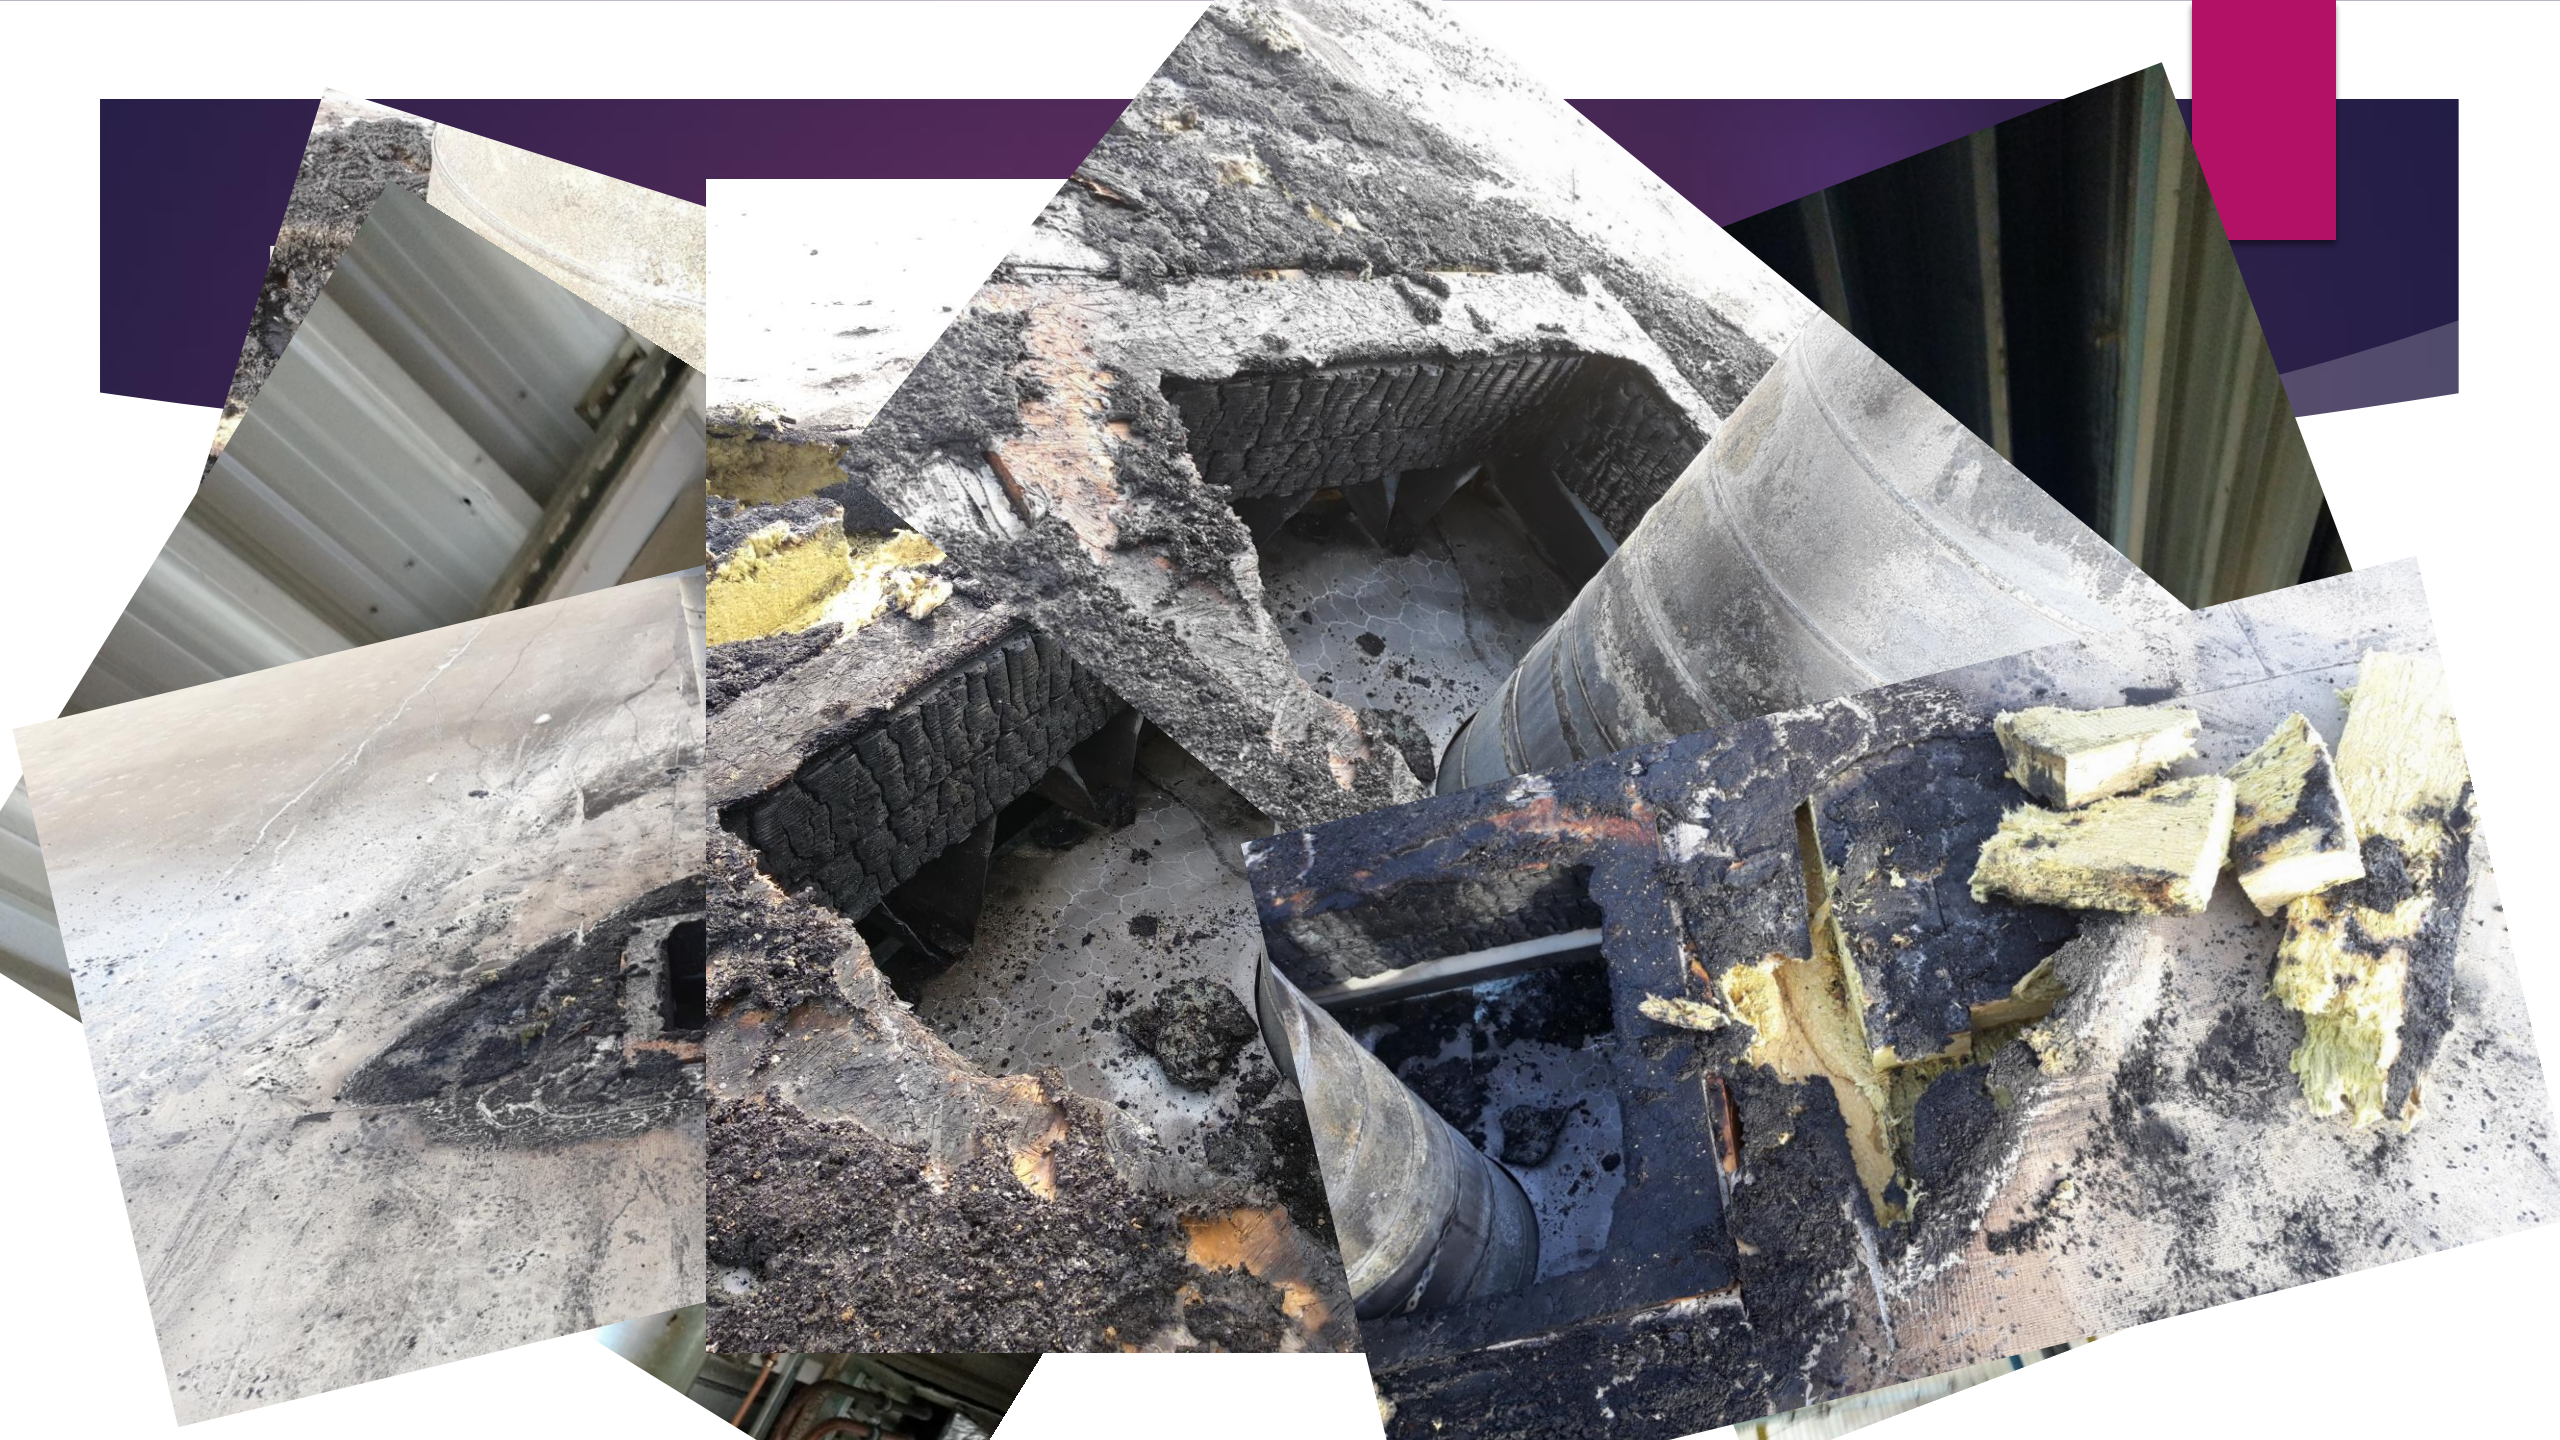
▶ a tűz a présgép elszívó vezetékében keletkezett, onnan nem lépett ki

▶ a beltérben minimális kormozódás látszódik

▶ a tetőfödémen hőátadás útján a hőszigetelés lezárására beépített faszerkezet gyulladt meg

▶ a sprinkler nem indult el

- ▶ A féléves karbantartások nem terjedtek ki az elszívó berendezés vizsgálatára/tisztítására (gépkönyv sem tartalmazta)
- ▶ A tűzjelző jelzésekor a csővezetéken belül már kialakult a tűz (kezdeti szakasz??)
- ▶ A sprinkler rendszer nem indult el
- ▶ Az áttörések átvezetésének szakszerűsége?
- ▶ Éghető magú tetőszigetelési rendszerek alkalmazása, energetika vs. tűzvédelem
