**tanulságos tűzesetek,
a tűzjelző hálózat élesben**

Borsos Tibor
igazságügyi tűzvédelmi szakértő

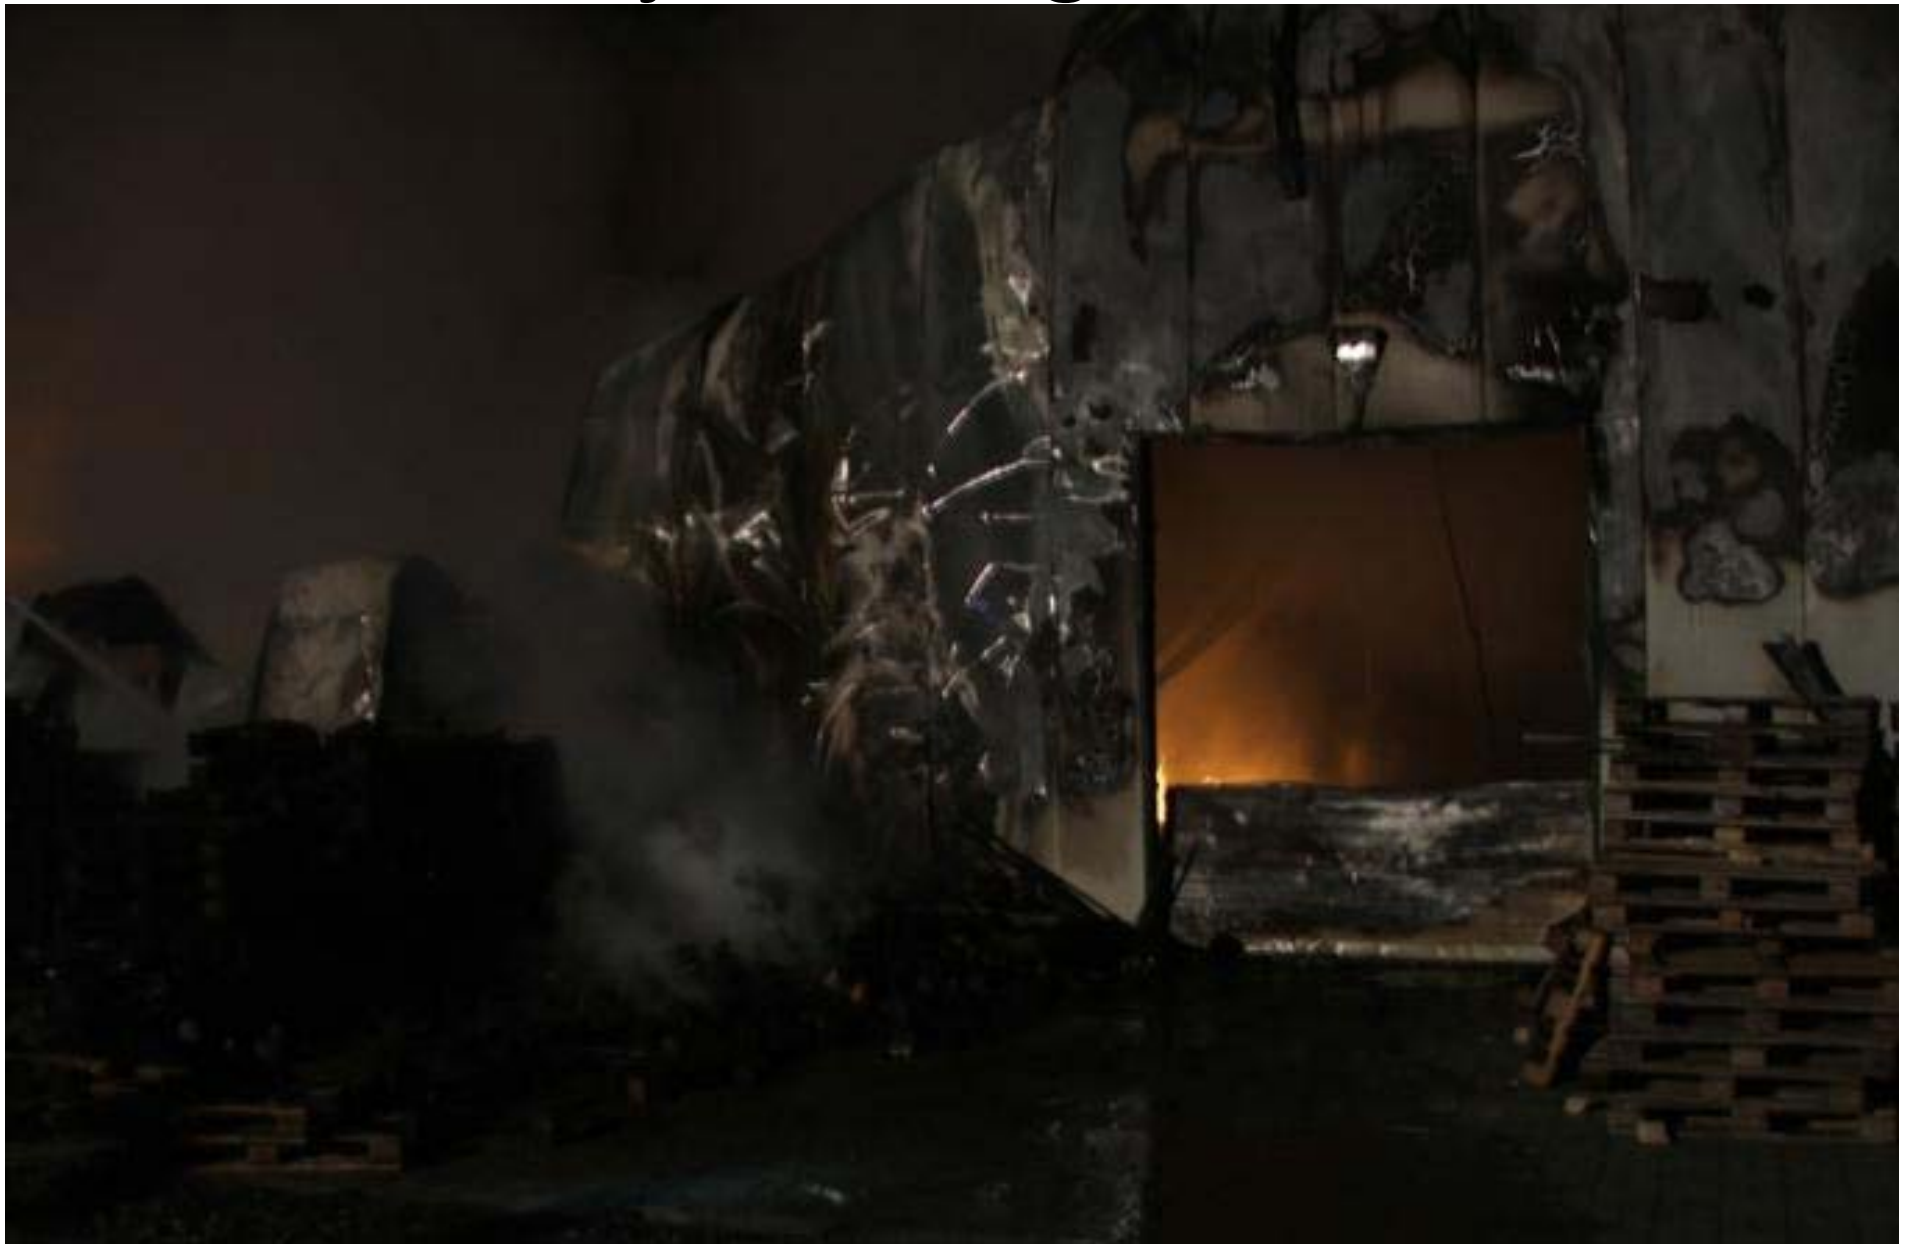
Baja édesség raktár

„Az épületben az ajtótól kb. 10 métert haladtunk be, amikor felülről recsegést, ropogást hallottunk. Mivel úgy ítéltém meg, hogy az épület belsejében való beavatkozás nem biztonságos, utasítást adtam a visszavonulásra. A kijövetelt követően az épület falai felizzottak és suhogott, illetve zúgott és az egész raktári rész lángba borult (→ Flashover), és néhány perc alatt a raktár nagy része beomlott.”

A tűz keletkezése, és az épület összeomlása között 29 – 42 perc közötti idő telhetett el.
